## **Заключение специалиста № 31.02.13.3C**

Специалист: эксперт ООО «Пермский Центр Автоэкспертизы» Гилев Виктор Владимирович, имеющий высшее образование, экспертную специальность «Исследование технического состояния узлов и деталей транспортных средств» и стаж работы по специальности с 1994 года, на основании заявления Чегодаева А.Г., произвел автотехническое исследование двигателя автомобиля Volkswagen Tiguan 1.4 гос.номер т455ма<sup>59</sup> RUS.

Имеется ли недостаток двигателя автомобиля Volkswagen Tiguan 1.4. гос.номер т455ма<sup>59</sup> RUS, и если да, то каков характер данного недостатка: производственный или эксплуатационный?

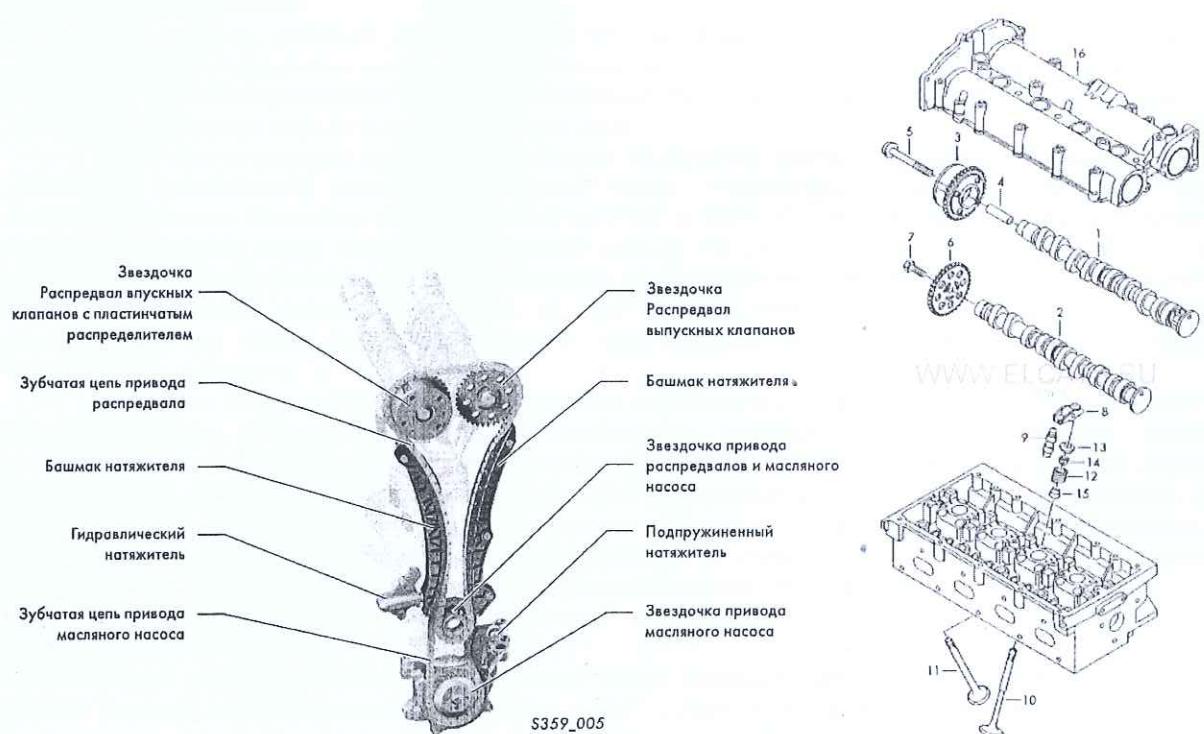
Крепление звездочек распределевалов.

При этом в процессе осмотра установлено, что устройство осматриваемого двигателя имеет определенные особенности конструкции – шестерни (звездочки) распределительных валов впускных и выпускных клапанов на распределительных валах впускных и выпускных клапанов установлены без шпоночного соединения, которое жестко устанавливает положение шестерен

относительно валов (устройство приведено ниже). Крепление обеспечивается только с помощью болтового соединения (установки деталей на «конус» и затяжки фиксирующего болта с определенным усилием).

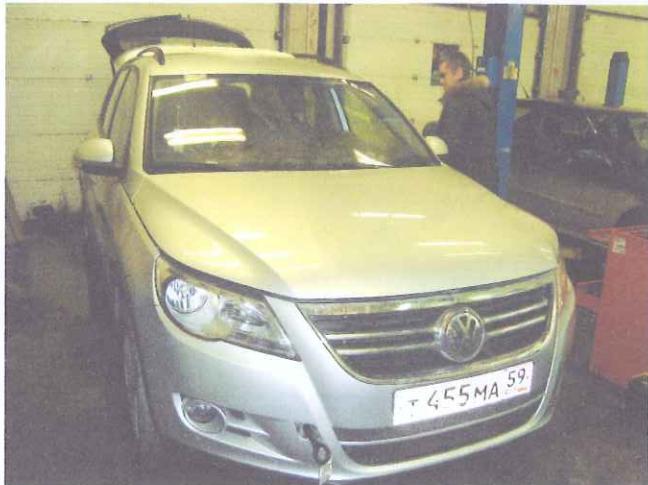
Фото № 1.

Осмотр автомобиля Volkswagen Tiguan 1.4. гос.номер т455ма<sup>59</sup> RUS (далее по тексту автомобиль), проводился 26.01.2013г. в СТО "Спартак" по адресу: г.Пермь, ул. А.Вавилова, 8а при искусственном освещении в присутствии владельца автомобиля, представителей ООО "ЭКСКУРС Автомобили" (фото №№ 1,2). При осмотре автомобиля был использован цифровой фотоаппарат "SONY DSH-17".

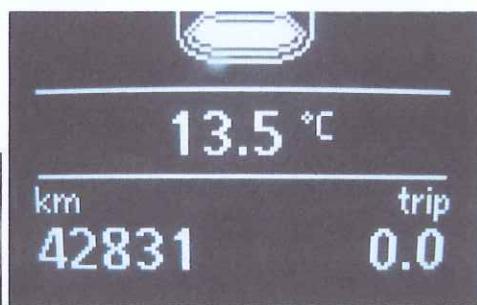
Фото № 4.

В ходе данного осмотра было установлено, что представленный на исследование автомобиль имеет номер кузова (VIN) "XW8ZZZ5NZAG101600" (фото № 3), пробег автомобиля 42831 км (фото № 4). При осмотре моторного отсека автомобиля (фото № 5) установлено, что двигатель автомобиля частично разобран – снята головка блока цилиндров (фото № 6). Учитывая данный факт, первоначально проводился осмотр блока цилиндров двигателя на автомобиле.

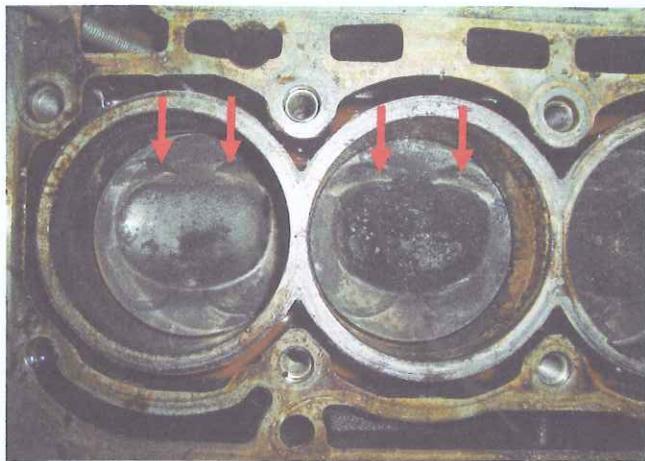
Фото № 7.

При осмотре блока цилиндров установлено, что на верхней части всех поршней в районе впускных клапанов имеются повреждения в виде вмятин (фото №№ 7,8).

Таким образом, проведенный осмотр выявил повреждения всех впускных клапанов в виде их деформации и повреждение верхней части всех поршней в районе впускных клапанов в виде вмятин.

Учитывая проведенный выше анализ, специалист приходит к выводу, что повреждения всех впускных клапанов в виде их деформации и повреждение верхней части всех поршней в районе впускных клапанов в виде вмятин могли возникнуть только в результате "сдвига фаз" ГРМ, произошедшего в результате следующих возможных причин:

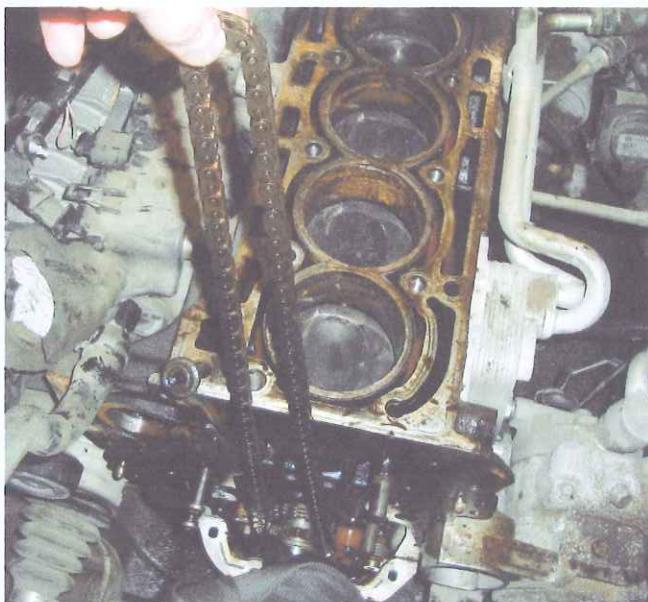
Фото № 9.

Зубчатая цепь привода механизма газораспределения повреждений не имеет (фото № 9). Повреждений шестерни (звездочки) привода механизма газораспределения коленчатого вала (фото № 10) не имеется. Повреждений на внутренней поверхности гильз цилиндров не имеется.

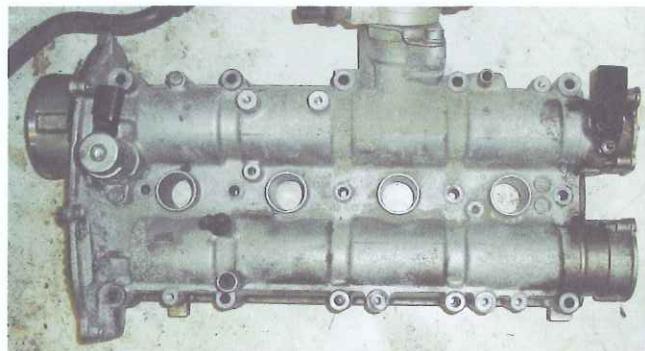
Фото № 11.

На момент осмотра установлено, что головка блока цилиндров также находится в разобранном состоянии – разобрана на две части и сняты впускные клапана. Проведенным осмотром распределительных валов впускных и выпускных клапанов не установлено, что валы и шестерни (звездочки) распределительных валов впускных и выпускных клапанов повреждений не имеют (фото №№ 11,12,13).

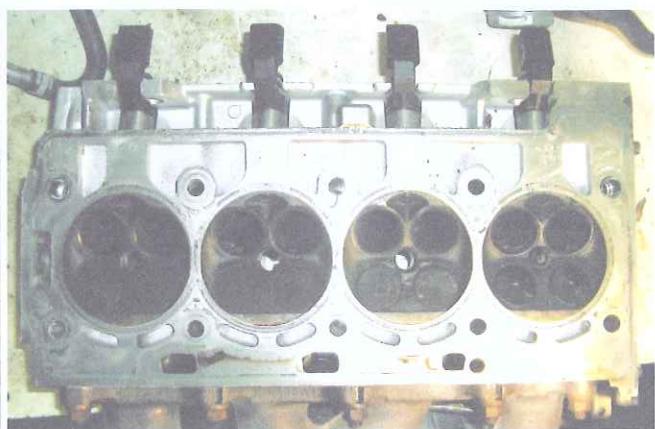
Фото № 14.

При осмотре головки блока цилиндров установлено, что повреждений камер сгорания и тарелок выпускных клапанов не имеется, поверхность камер сгорания и клапанов покрыты характерным темным нагаром (фото №№ 14,16), центральные электроды и наконечники изоляторов свечей зажигания чистые, без нагара (фото №№ 16,17). Со стороны распределительных валов головки блока цилиндров повреждений не установлено (фото № 15).

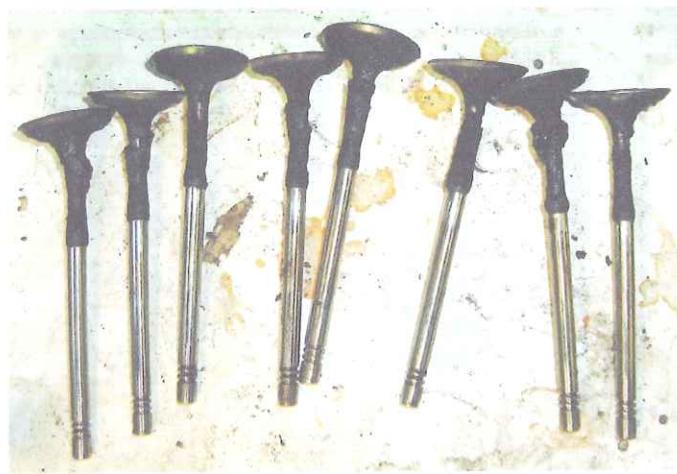
Фото № 18.

При осмотре впускных клапанов установлено, что они имеют повреждения в виде их деформации (фото № 18). Пружины впускных клапанов повреждений не имеют (фото № 19).

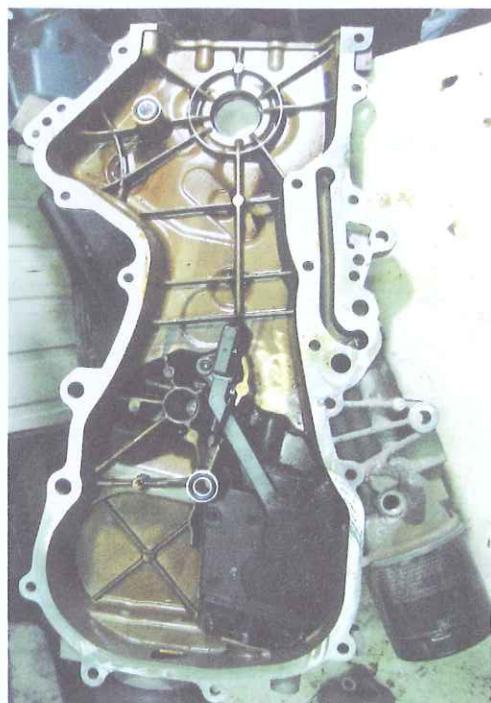
Фото № 20.

При осмотре крышки зубчатой цепи привода механизма газораспределения установлено, что она повреждений не имеет (фото № 20), башмаки натяжителей зубчатой цепи привода механизма газораспределения повреждений не имеют (фото №№ 21,22), гидравлический натяжитель зубчатой цепи привода механизма газораспределения повреждений не имеет (фото № 23). Обратный клапан гидравлического натяжителя зубчатой цепи привода механизма газораспределения (фото № 24) имеет специальную полость для сброса давления масла (фото № 25).

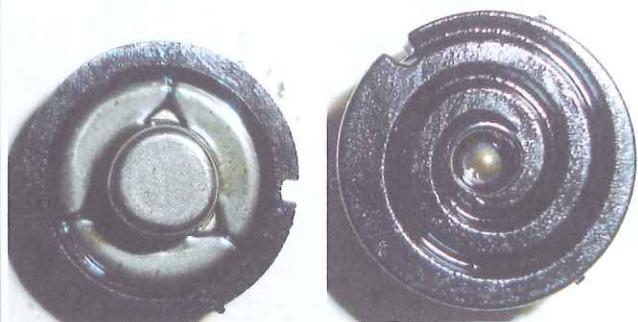
Фото № 24.

Учитывая особенности конструкции гидронатяжителя зубчатой цепи привода ГРМ, а именно то, что при остановке двигателя автомобиля в нем происходит падение давления масла и, как следствие, ослабление натяжения зубчатой цепи, "сдвиг фаз" ГРМ возможен и в результате растяжения зубчатой цепи и её перескока на шестерне распределительного вала впускных клапанов при пуске двигателя.
