## РАСТЯЖЕНИЕ ЦЕПЕЙ: СЛАБОЕ МЕСТО В МОТОРАХ TSI

**1,4-литровый турбобензиновый мотор VW страдает растяжением цепи ГРМ. В результате она проскакивает минимум на одно звено, двигатель может быть серьезно поврежден при работе.**

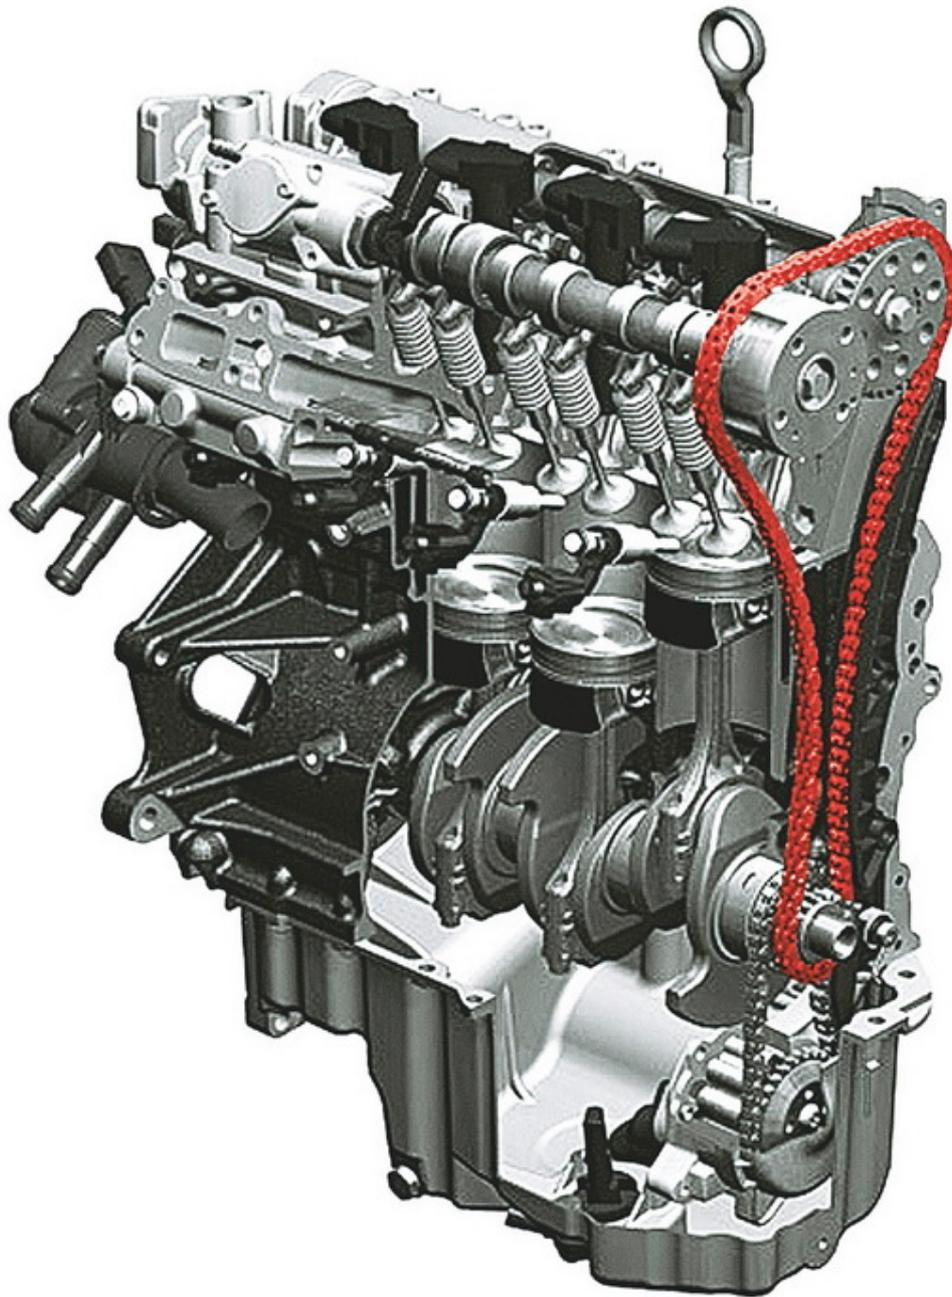
**ЦЕПЬ ГРМ (выделена красным)**

Связывает и синхронизирует работу коленчатого и распределительных валов

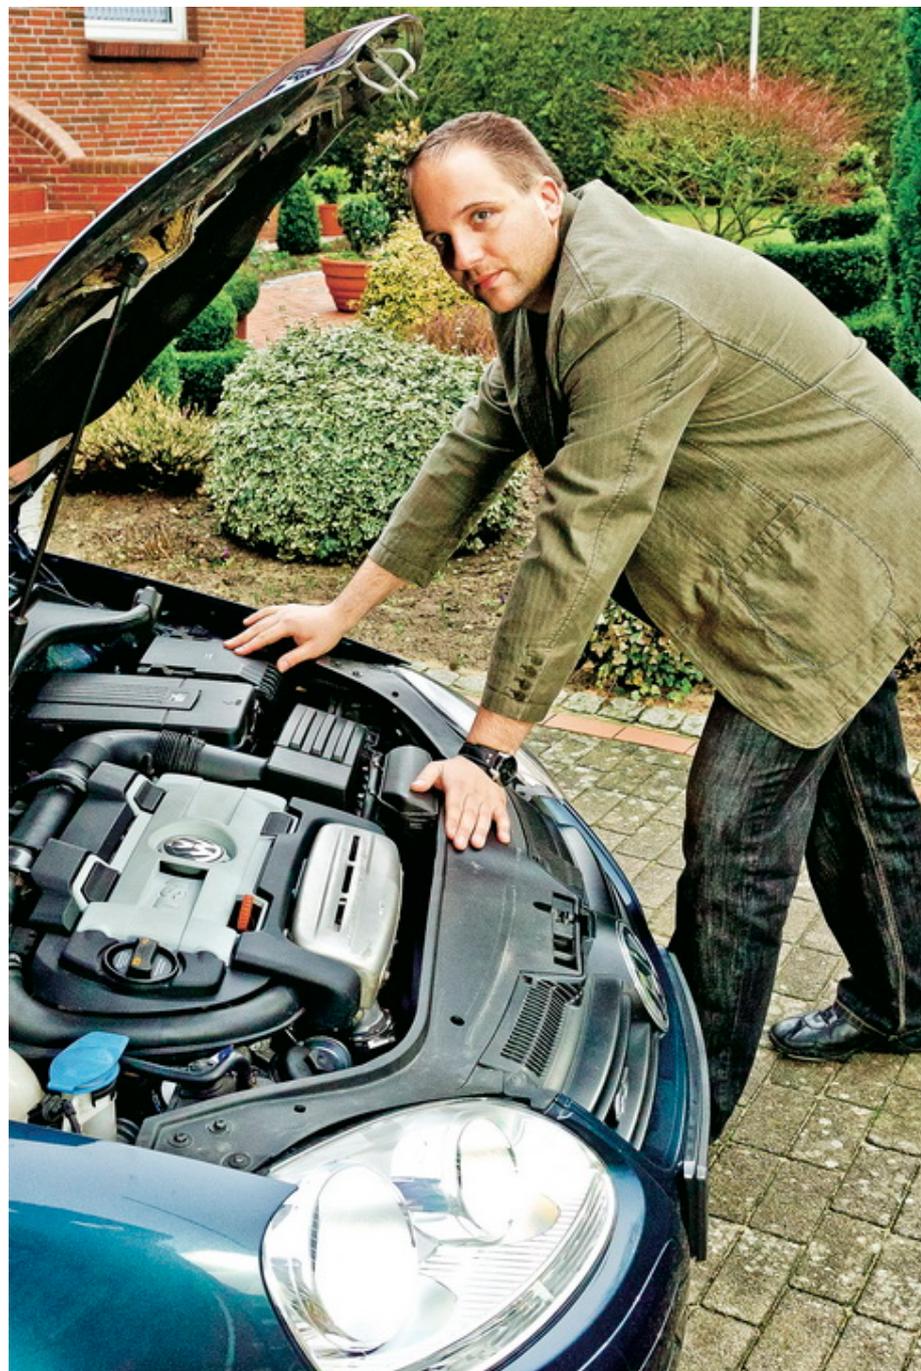
## **ПОЛОМКА РЕГУЛЯТОРА ПОЛОЖЕНИЯ РАСПРЕДВАЛА ПРИ 64.500 КМ**

**Официально компания VW не признала поломку гарантийным случаем. Но СТО отремонтировала его Golf со скидкой 30%**

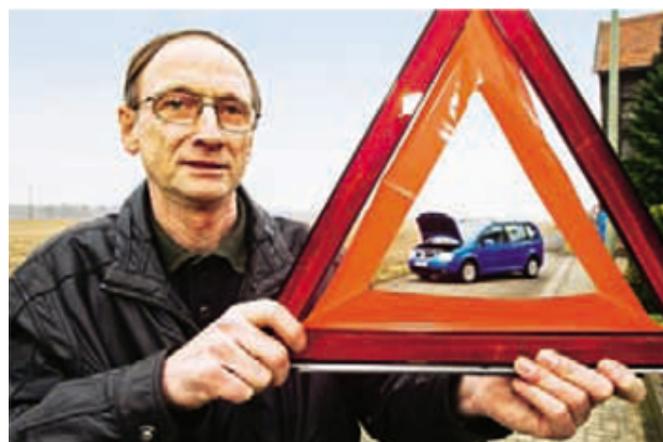
### **РАСТЯЖЕНИЕ ЦЕПИ ПРИ 49.000 КМ**

**Мотор Touran Курта Хоффмана серьезно не пострадал. Ему отремонтировали двигатель со скидкой 10%**

Даже если детали мотора (включая отдельные клапаны и поршни) не разрушились, ремонт обходится дорого. Двигатель другого VW Toucan Курта Хоффмана застучал при пробеге в 49.000 км. Причина все та

же: цепь растянулась и проскочила. Серьезных повреждений не случилось, но ремонт обошелся в €1200. Фирменная СТО даже сделала скидку в 10%. У Хоффмана это уже седьмой по счету Touran и последний: он хочет сменить марку по объективным причинам.

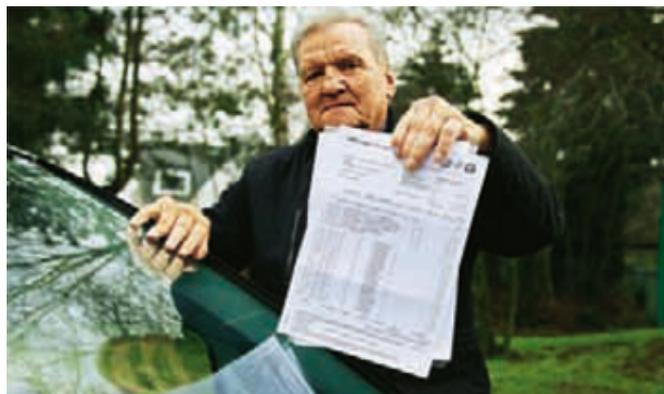
### **СЕРЬЕЗНОЕ РАЗРУШЕНИЕ МОТОРА ПРИ 47.011 КМ**

**Восстановление двигателя на VW Touran Йоханнеса Фоссинга обошлось в €3400, несмотря на уступку со стороны фирменной СТО**

При пробеге в 47.011 км наступил конец. Пятилетний VW Toucan Йоханнеса Фоссинга не смог самостоятельно выбраться из автомойки, потому что мотор больше не заводился. Диагностика на СТО показала: цепь ГРМ растянулась и проскочила. Стоимость ремонта негарантированного автомобиля в Германии составила €6200.

Ремонт двигателя автомобиля Йоханнеса Фоссинга был выполнен со скидкой в €2800. €3400 он заплатил из своего кармана.

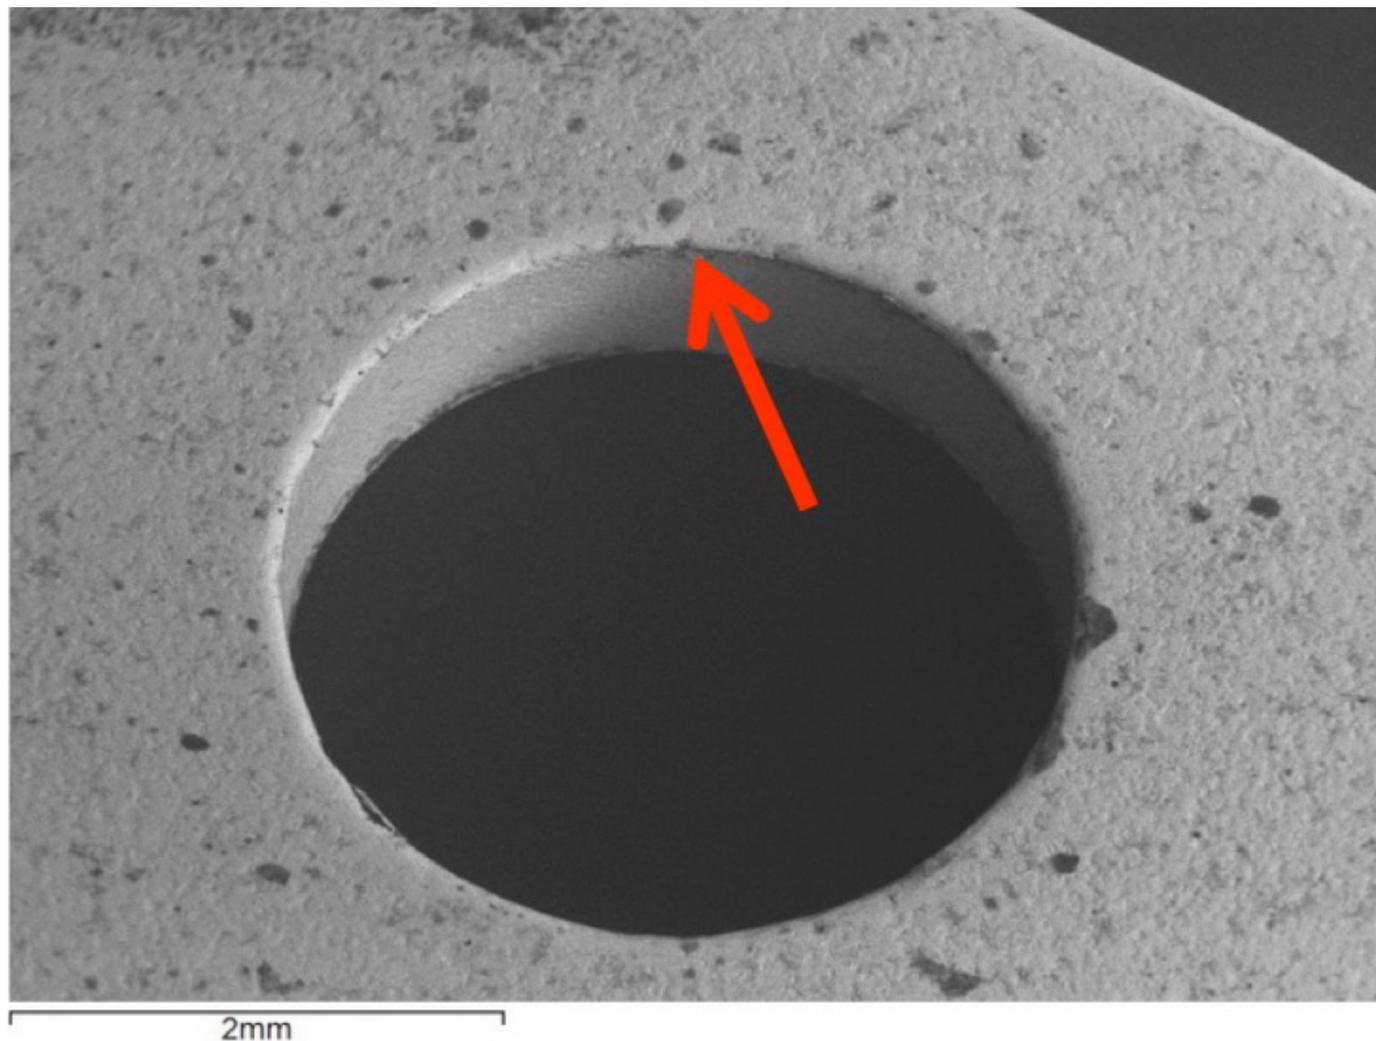
Из-за изношенных штамповочных форм цепи ГРМ сходили с конвейера производителя с дефектами. Ничтожно маленькие заусенцы покрывают края всех пластин, из которых состоит цепь (верхнее фото справа). Заусенцы и стружка вызывают абразивный износ трущихся внутренних деталей цепи (борозды, нижнее фото). На среднем фото: структура цепи с пластинами и штифтами

**Пробивка в пластине новой цепи (заусенец показан стрелкой)**

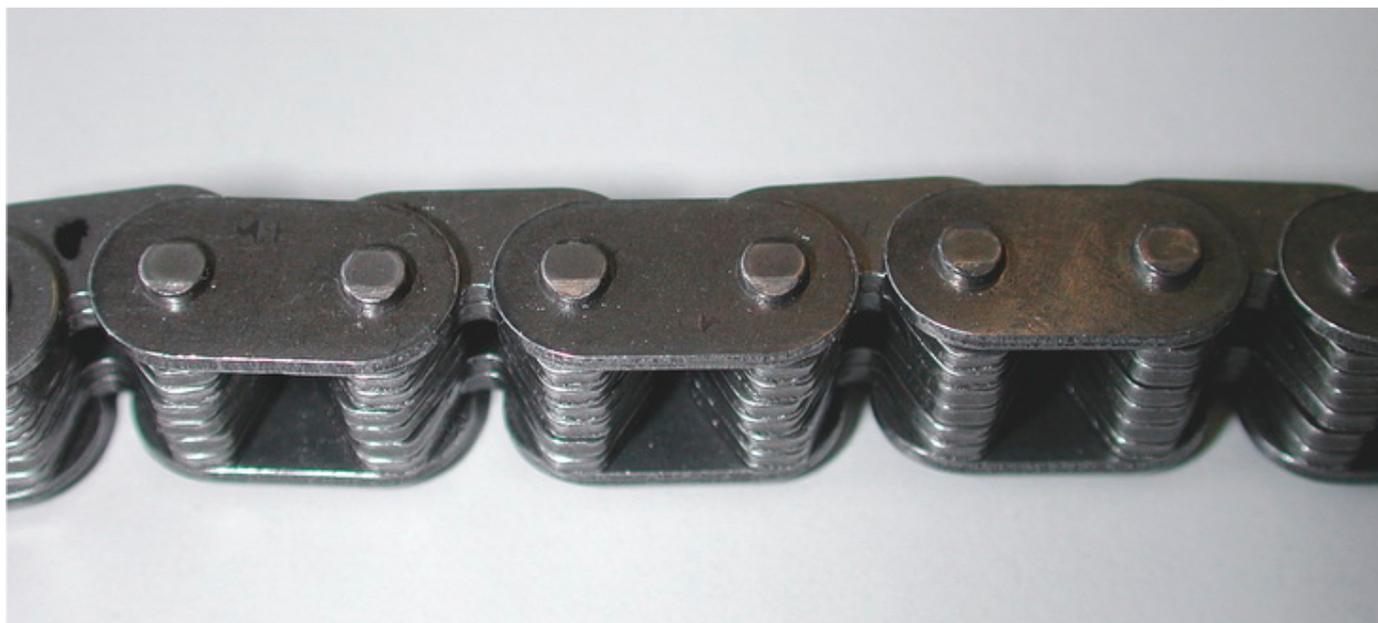
**Пластина цепи ГРМ мотора TSI**

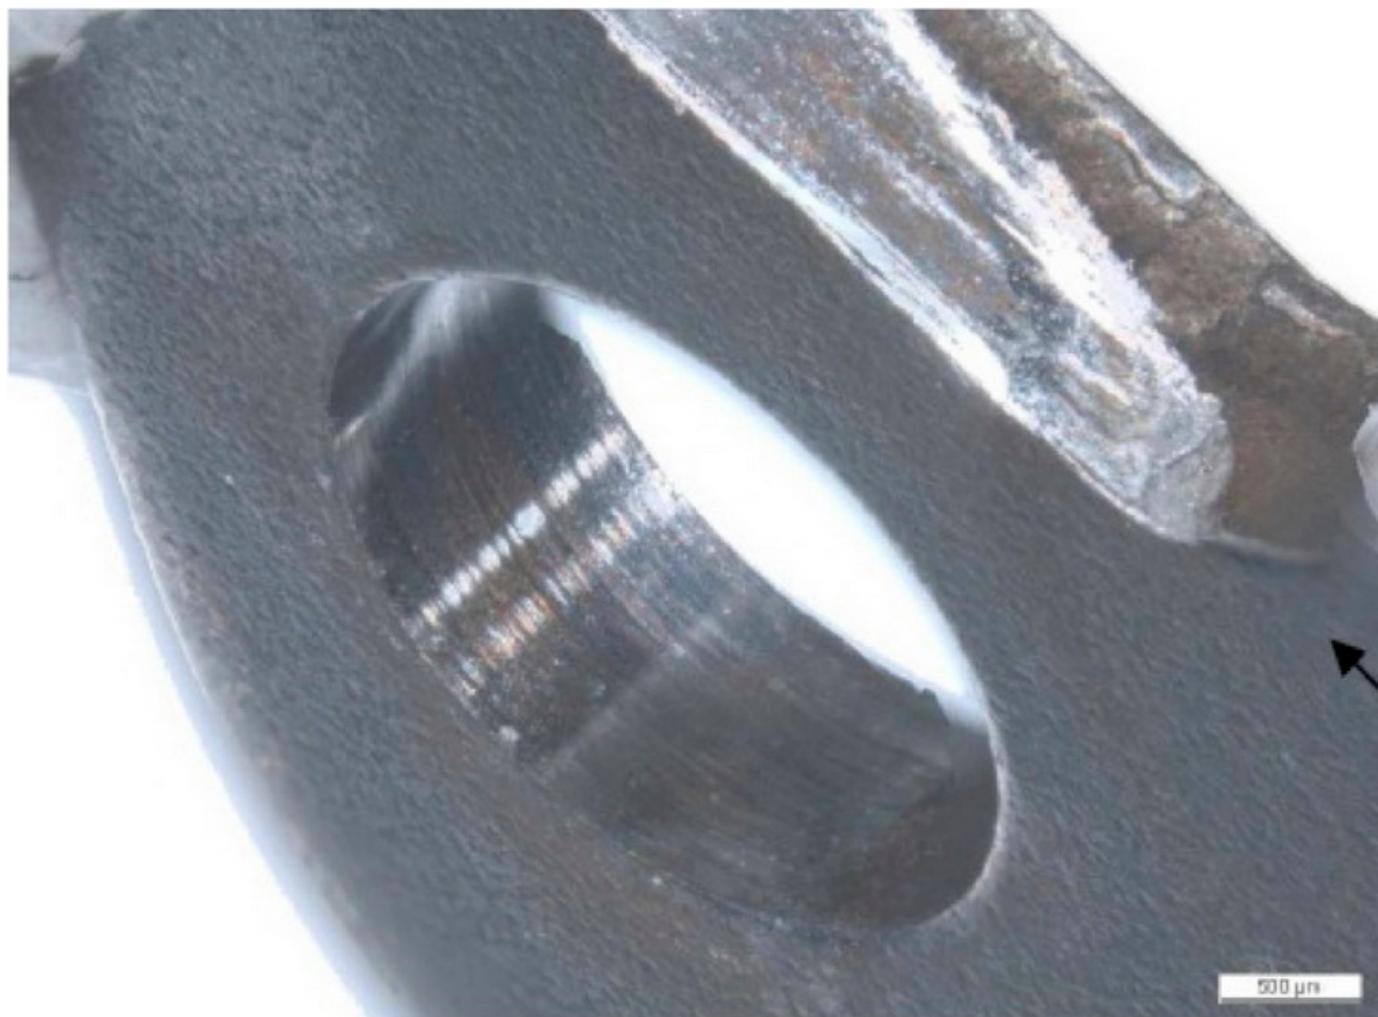
**Пробивка в пластине изношенной цепи (борозды указаны стрелкой)**

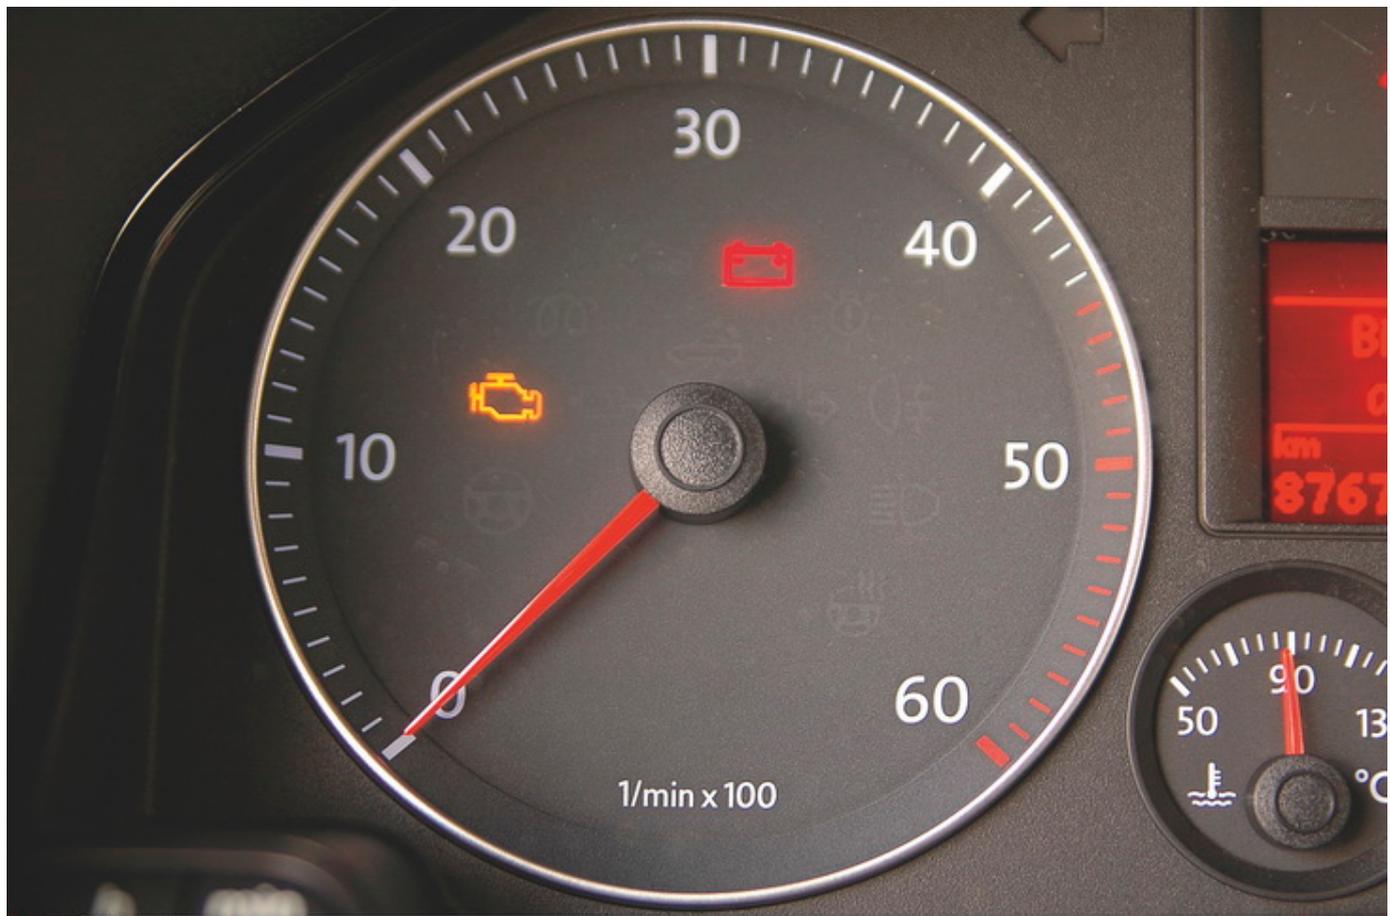
### **Тревожный сигнал: загоревшийся индикатор Check engine может свидетельствовать о проблеме с растяжением цепи ГРМ**

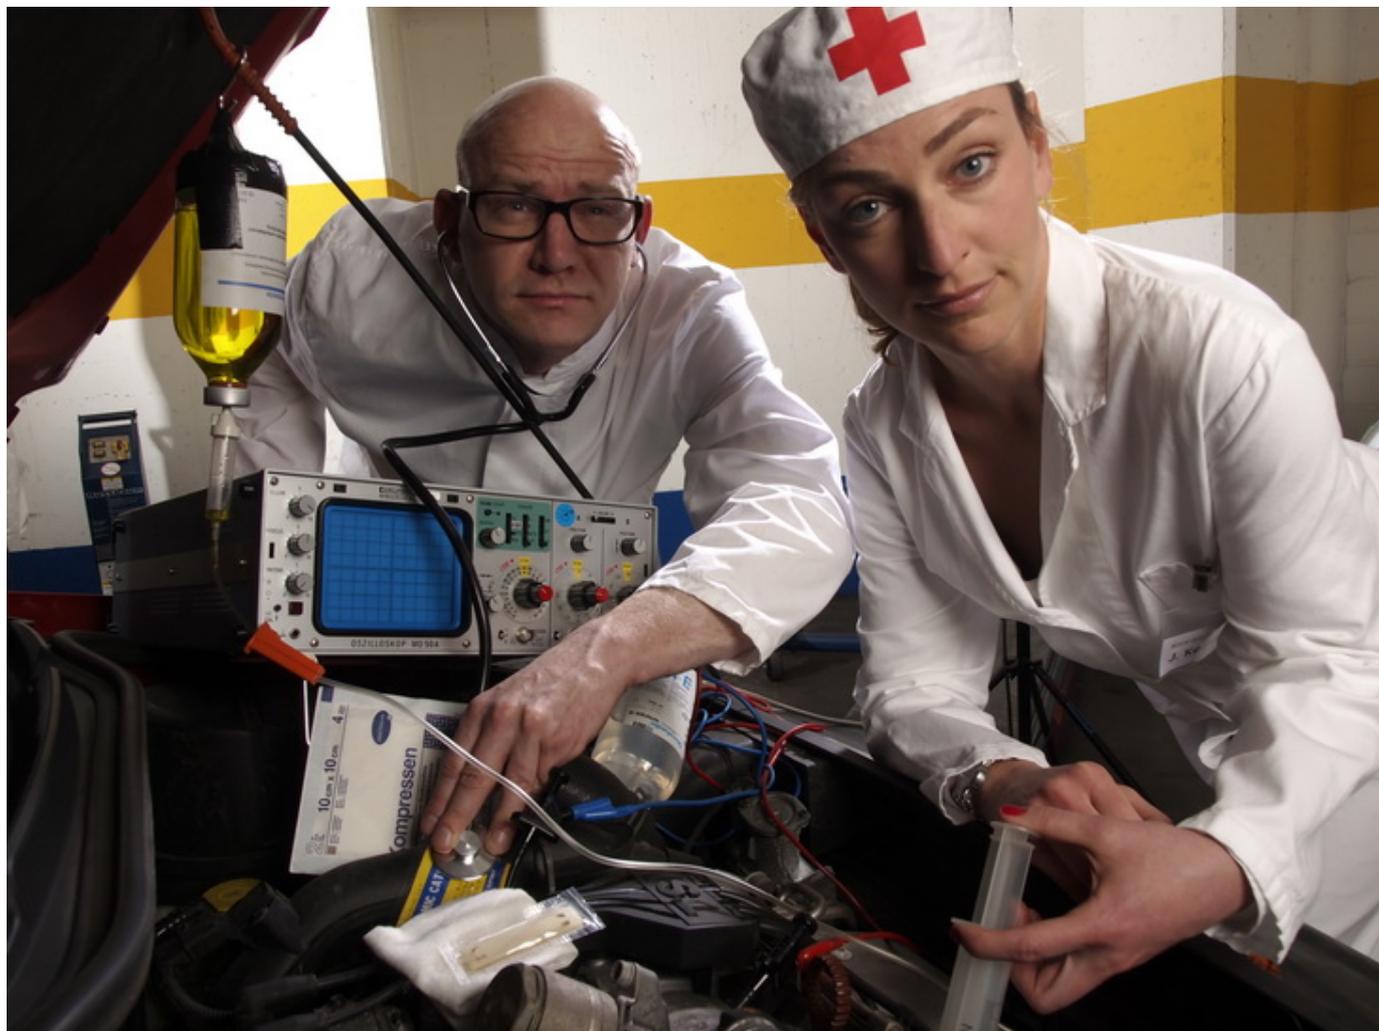
**Диагностика моторов TSI дело непростое, потому что причины и последствия проскакивания цепи очень разнообразны**

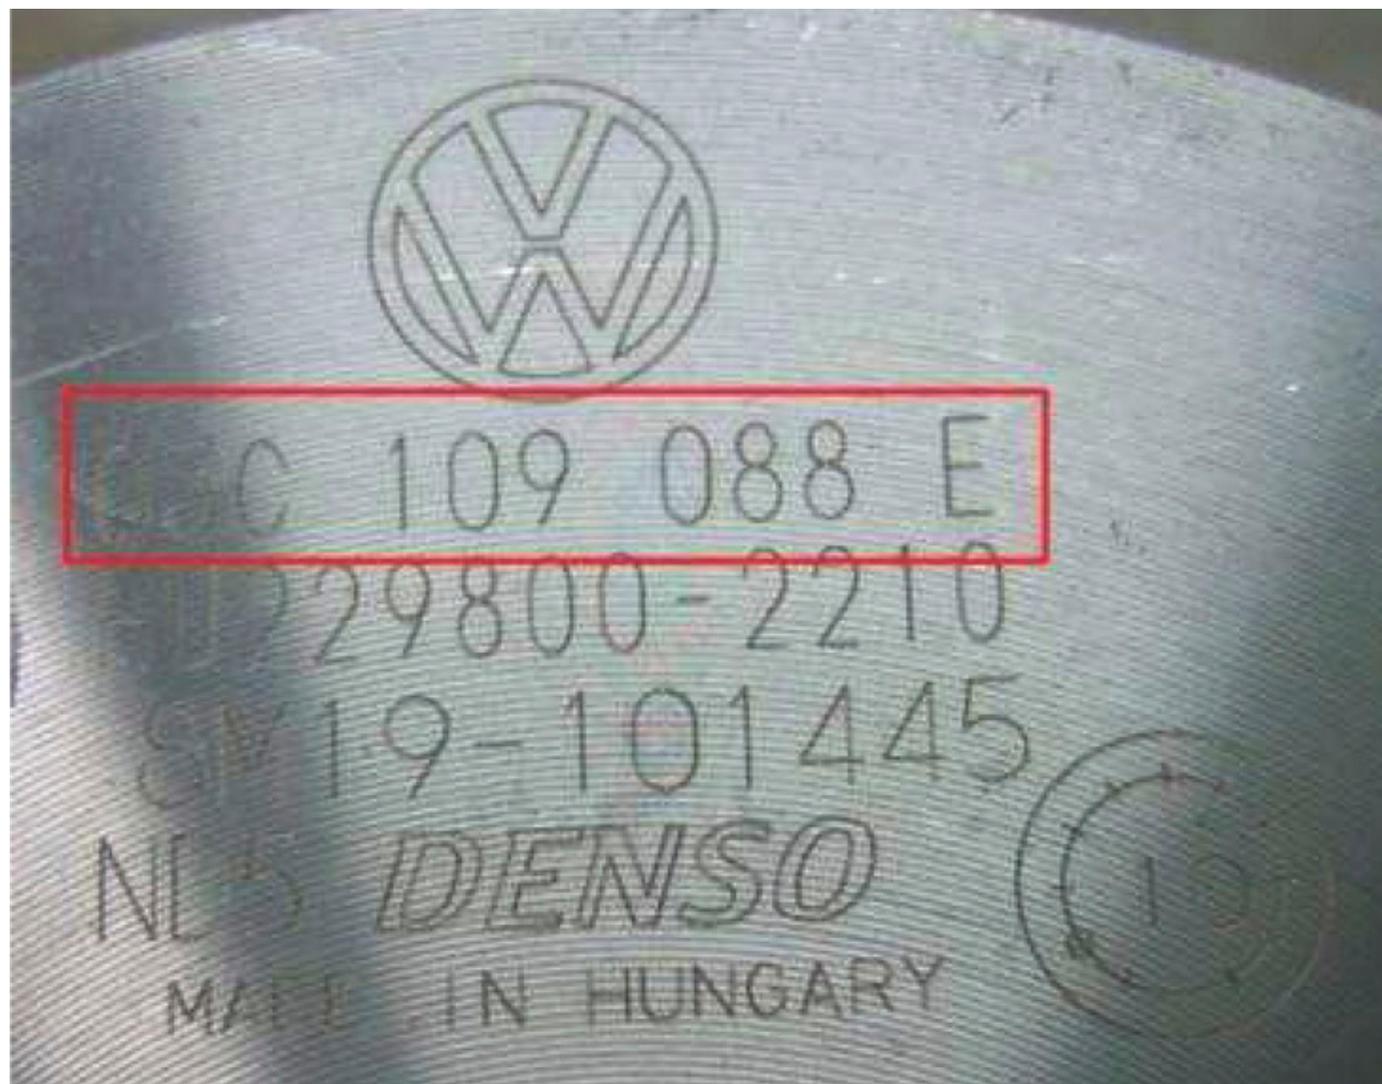
### **Дефектный регулятор положения распредвала**

**Одна из причин «звона» при холодном пуске: неисправный фазовращатель впускного распредвала. деталь № 03c 109 088 E (TPI 2009810)**

TPI 2009810: неисправность регулятора положения впускного распредвала. Его следует заменить на новый оптимизированный вариант. TPI 2027916: натяжитель цепи заводится в одном положении, в результате цепь не приобретает нормального натяжения. От вибраций она может перескочить или растянуться.

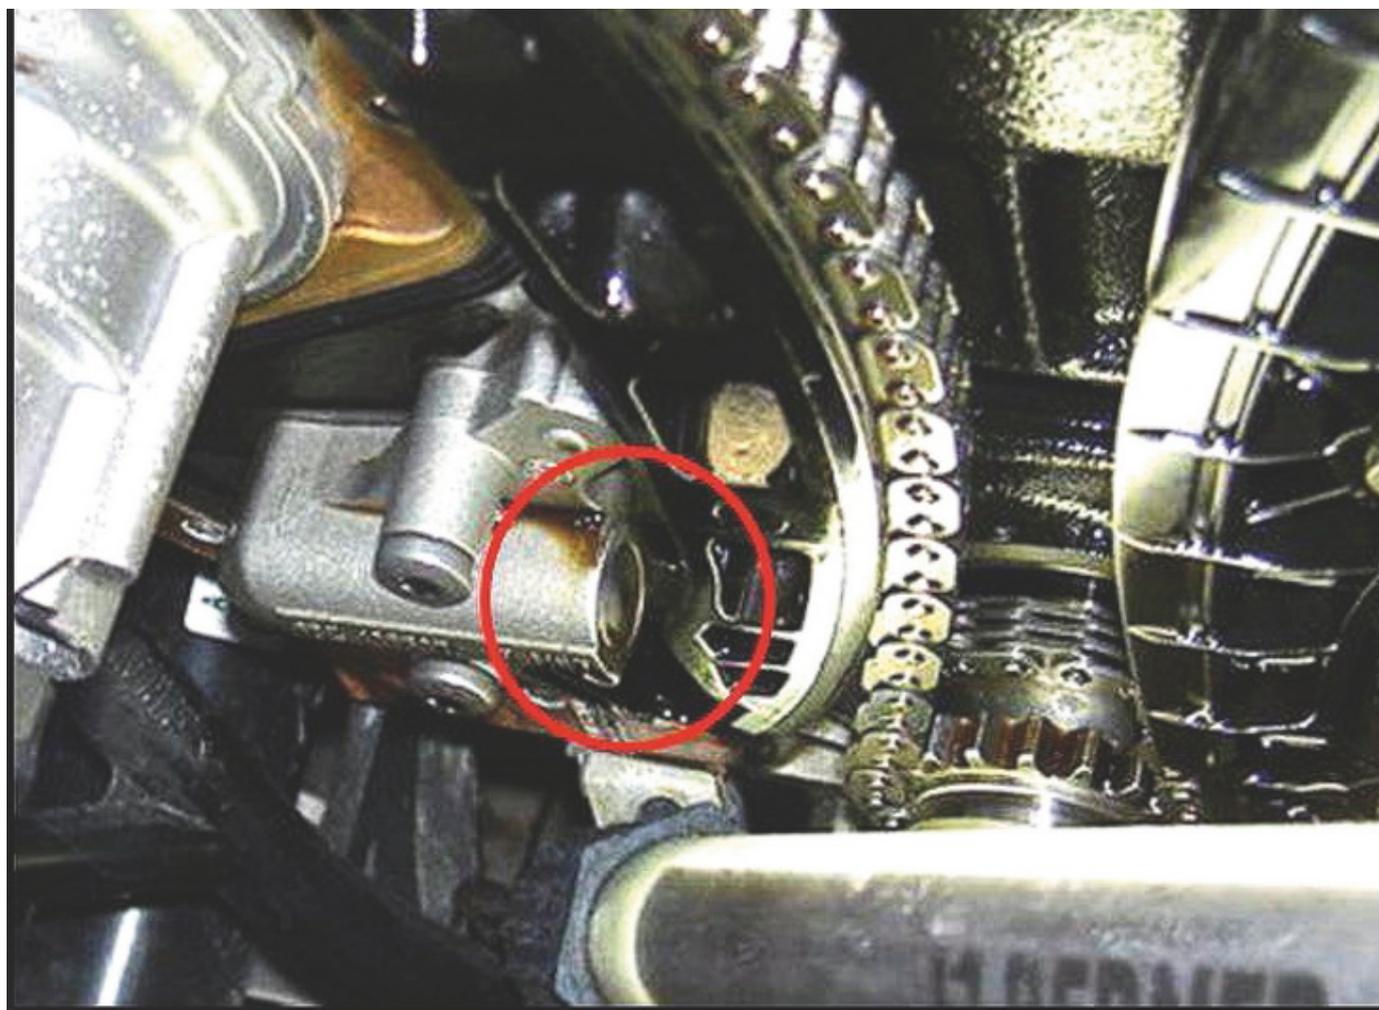
**Заклинивший натяжитель**

**Когда натяжитель заклинивает (обведен кружочком), цепь ГРМ не получает нормального натяжения и может перескочить. Заклинивший натяжитель должен быть заменен (TPI 2027916)**

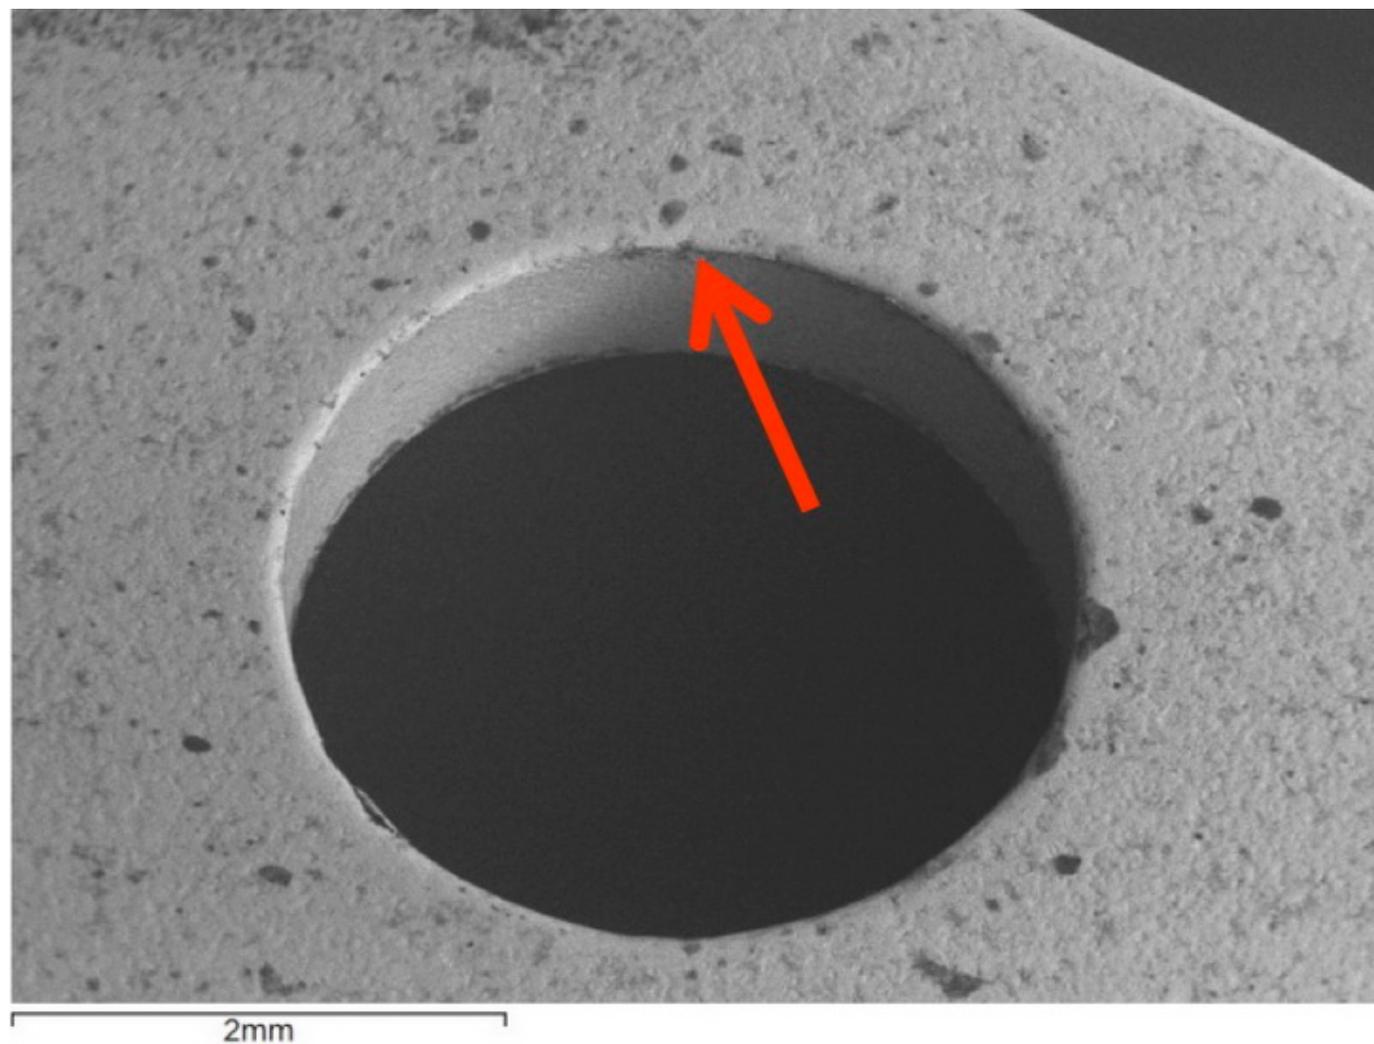
**Дефекты при производстве цепей**

**Халатность при производстве цепи является причиной «абразивного износа» при ее эксплуатации. В итоге цепь растягивается и может перескочить (ТРП 2020427)**

Одна характерная проблема уже подтверждена компанией VW: производственный дефект цепей GPM. Производитель халатно отнесся к изготовлению пластин цепи, в результате некая часть из них вышла из-под штампа с микрозаусенцами. Они увеличили внутреннее трение в цепи, что ускорило ее износ. Так звучит официальная версия.

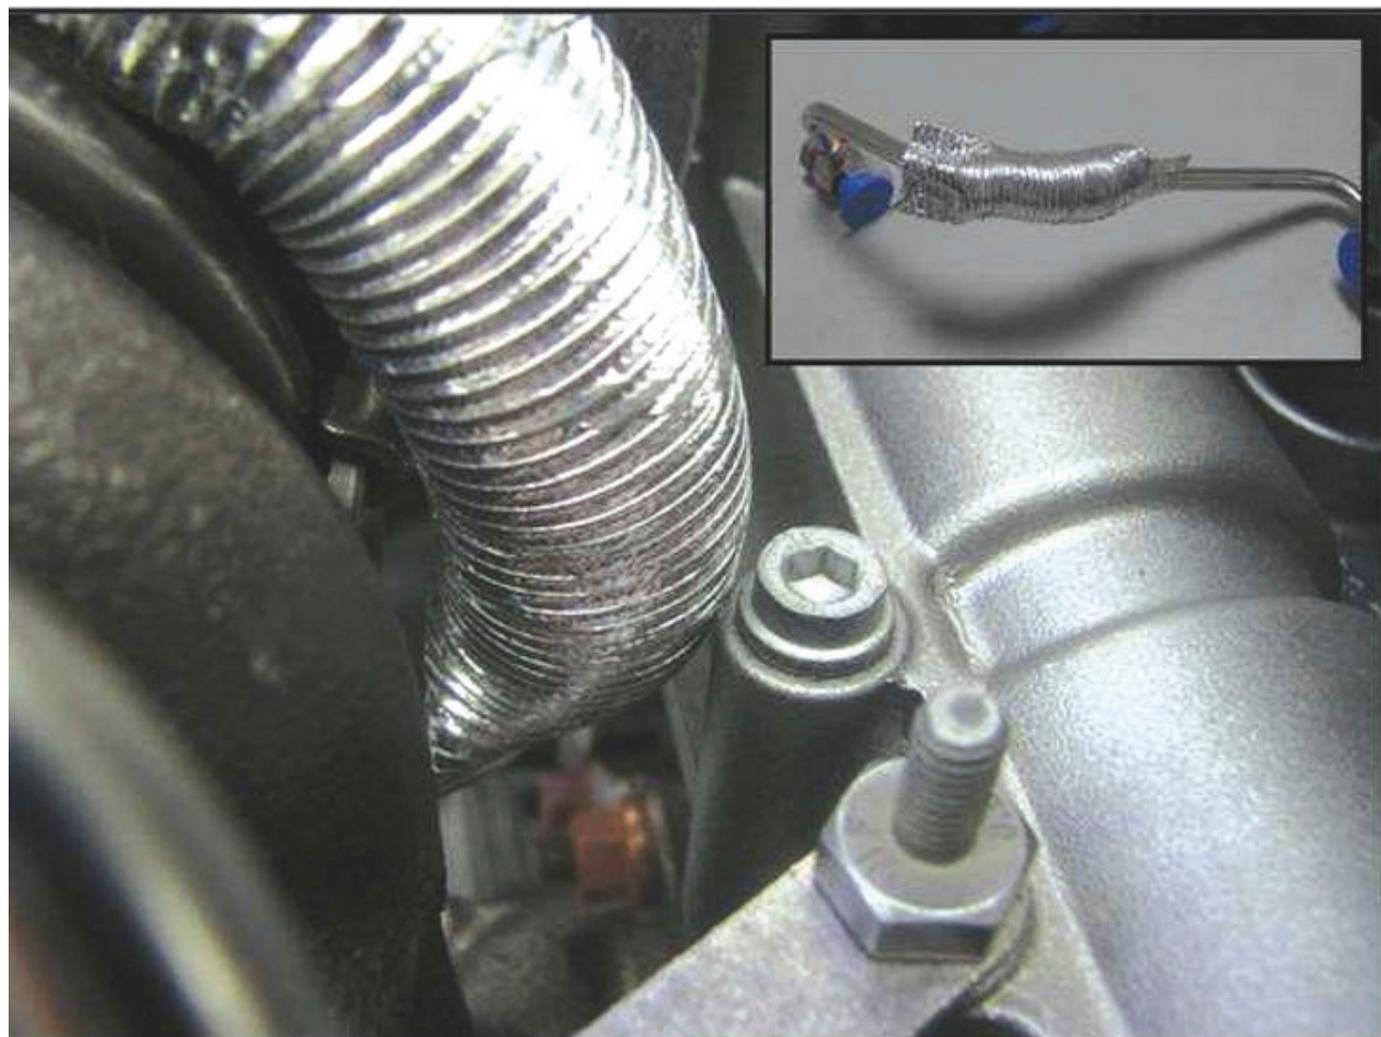
**Термозащита для маслопровода**

При замене растянувшейся цепи СТО должна заменить тепловой экран, обернутый вдоль маслопровода к турбине(ТР12020427). Экран должен снижать термическую нагрузку на масло

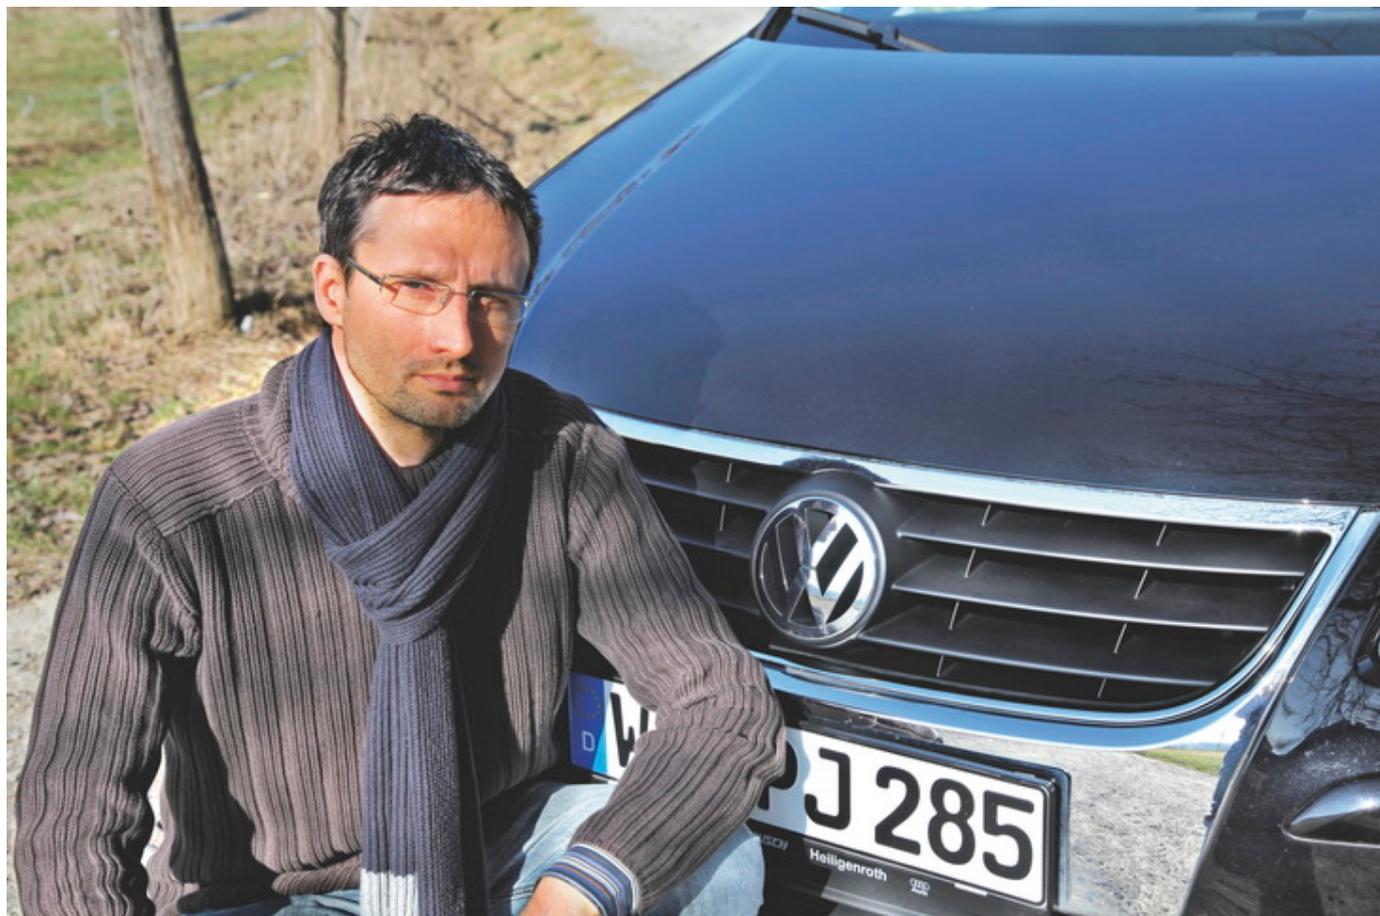
**Случай 1: скидка 50% и итоговая стоимость в €480**

Двигатель VW Toucan Тимо Йохенса начал издавать звонкое цоканье при утренних запусках. На СТО была заменена цепь ГРМ, натяжитель и линии подачи масла. Все они стали жертвой одного дефекта.

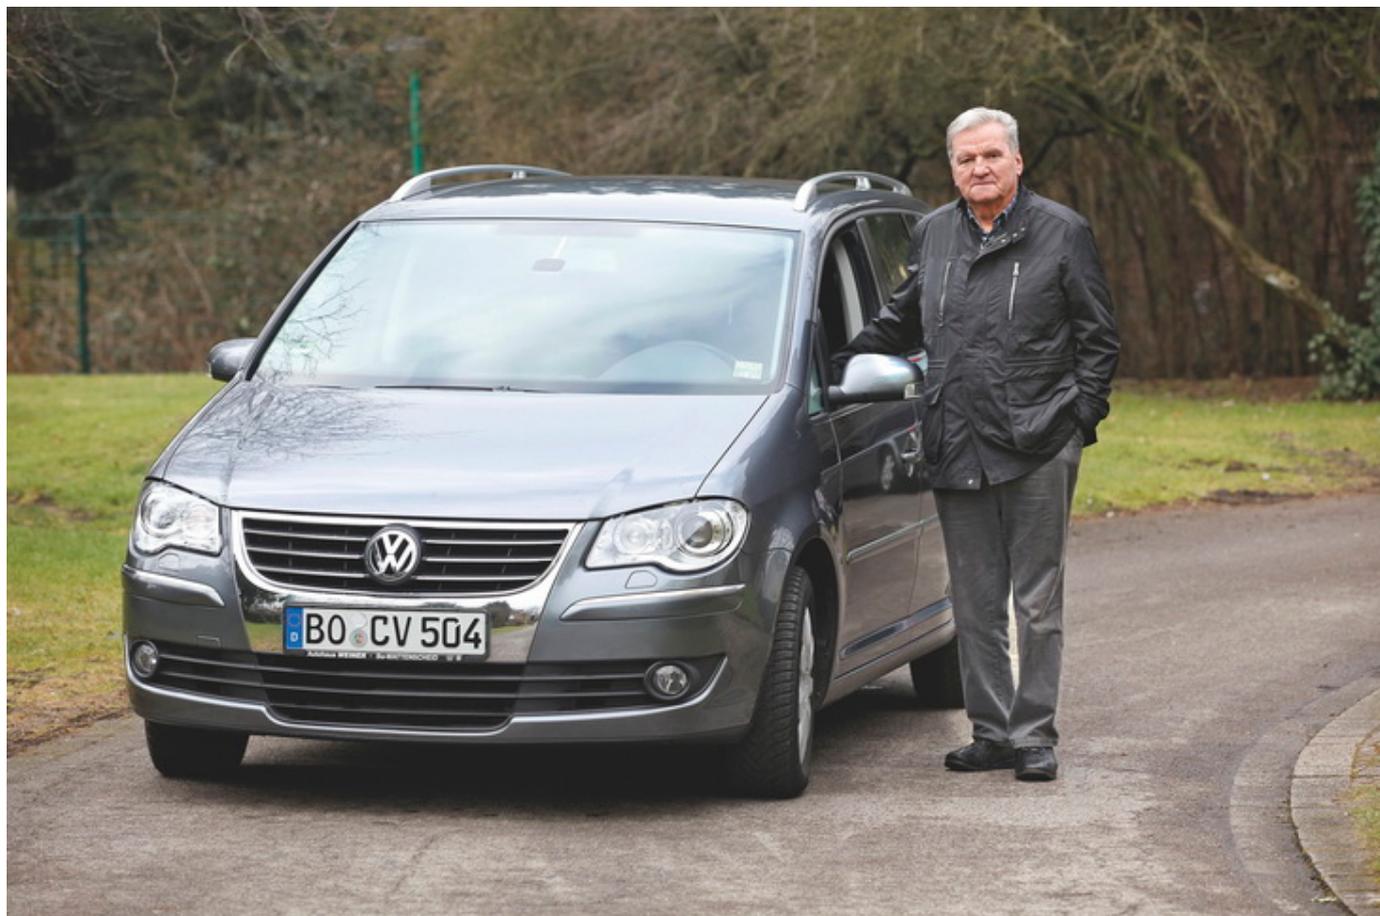
### Случай 2: компенсирована часть стоимости

VW Touran Йоханнеса Фоссинга остановился при пробеге в 47.000 км. Мотор получил серьезные повреждения. Стоимость ремонта: €6200, из которых фирменная станция компенсировала только €2800. VW продлил условия выполнения добровольного устранения недостатков моторов TSI.

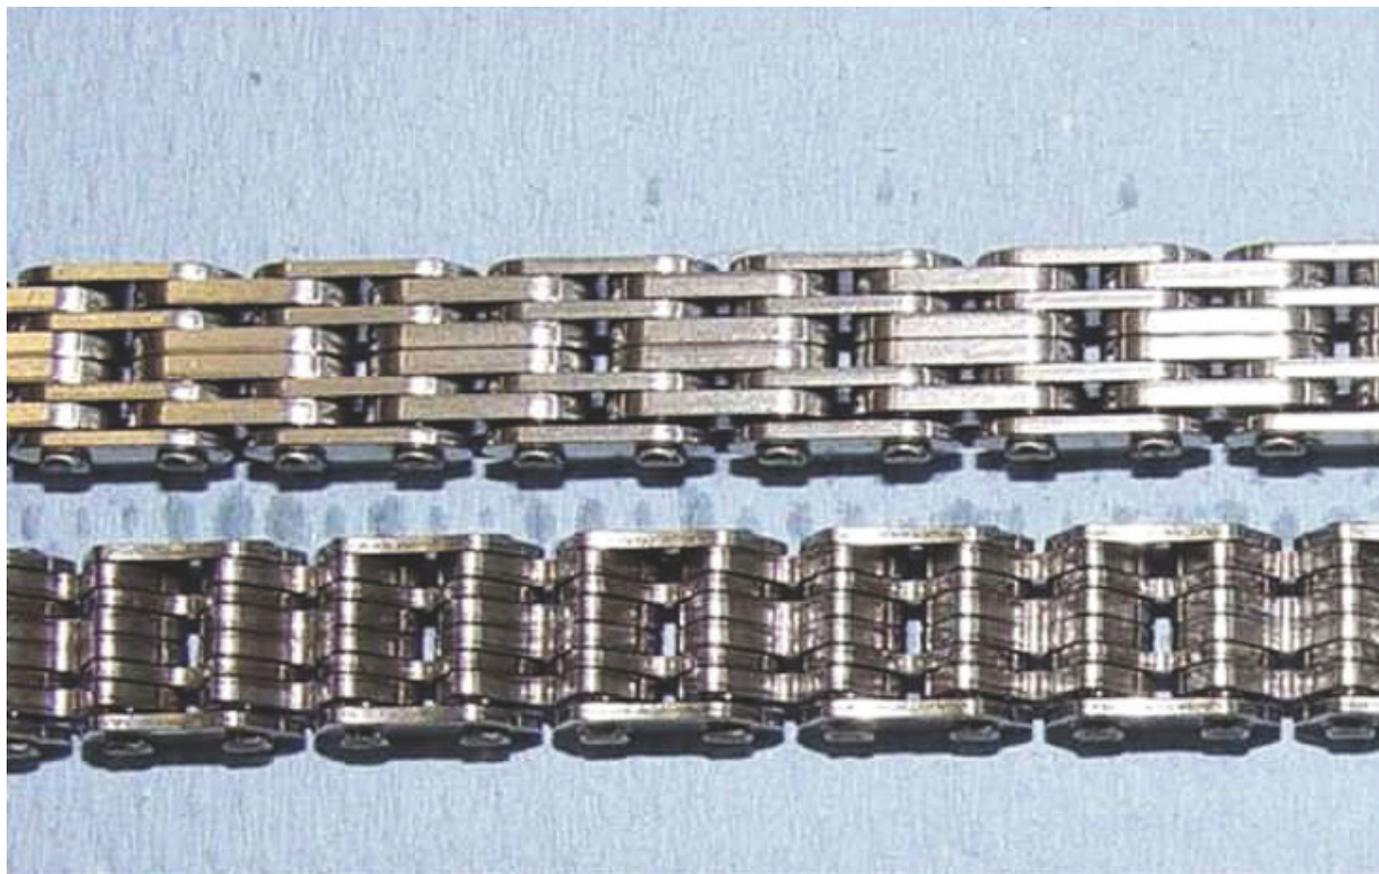
### Новый тип цепи с измененным порядком пластин

**Мотор 1.2 TSI получил новую цепь в приводе ГРМ. Порядок пластин в новой цепи (справа) совершенно другой по сравнению со старой (TPI 2026513)**

У маленького мотора проблем поменьше. Хотя вероятность проскакивания цепи и повреждения мотора все же существует. Однако компания VW быстро локализовала проблему и запустила сервисную кампанию (за номером 15D8). Около 5000 VW (и 1100 Skoda) получили новые цепи, которые должны служить очень долго. Кроме того, на этих моторах менялись и крышки ГРМ: они имеют «приливы» благодаря которым цепь будет защищена от перескакивания. Сервисная кампания выполняется во время одного из периодических посещений СТО. Таким образом, лишь на фирменных СТО мотор получает усовершенствованные детали.

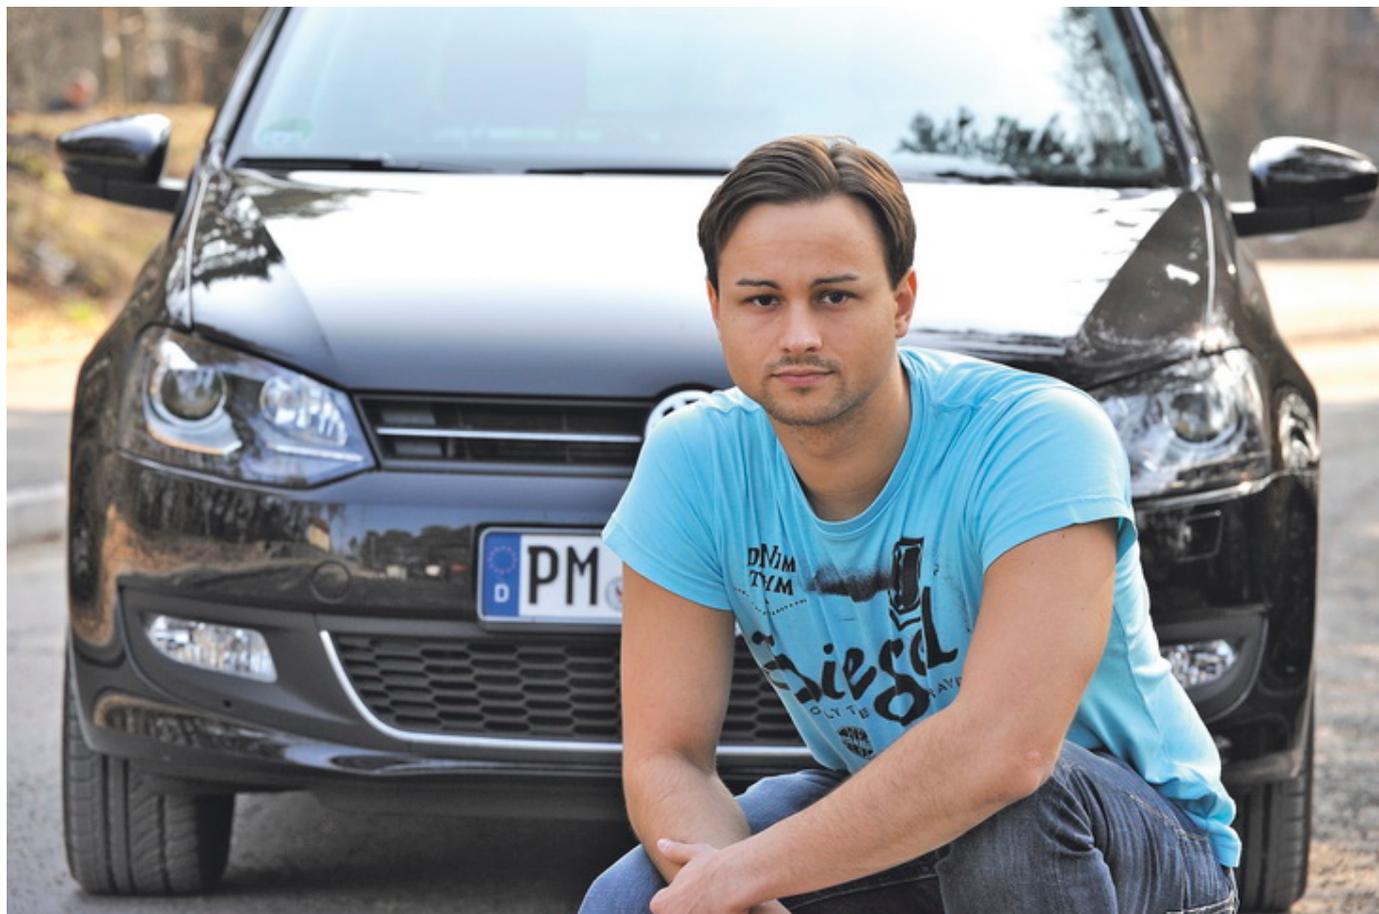
**Случай 3: новая цепь по гарантии**

Мотор VW Polo 1.2 TSI Александра Кёпке «зазвенел» при 16.000 км. После установки новой цепи мотор работает нормально и тихо.

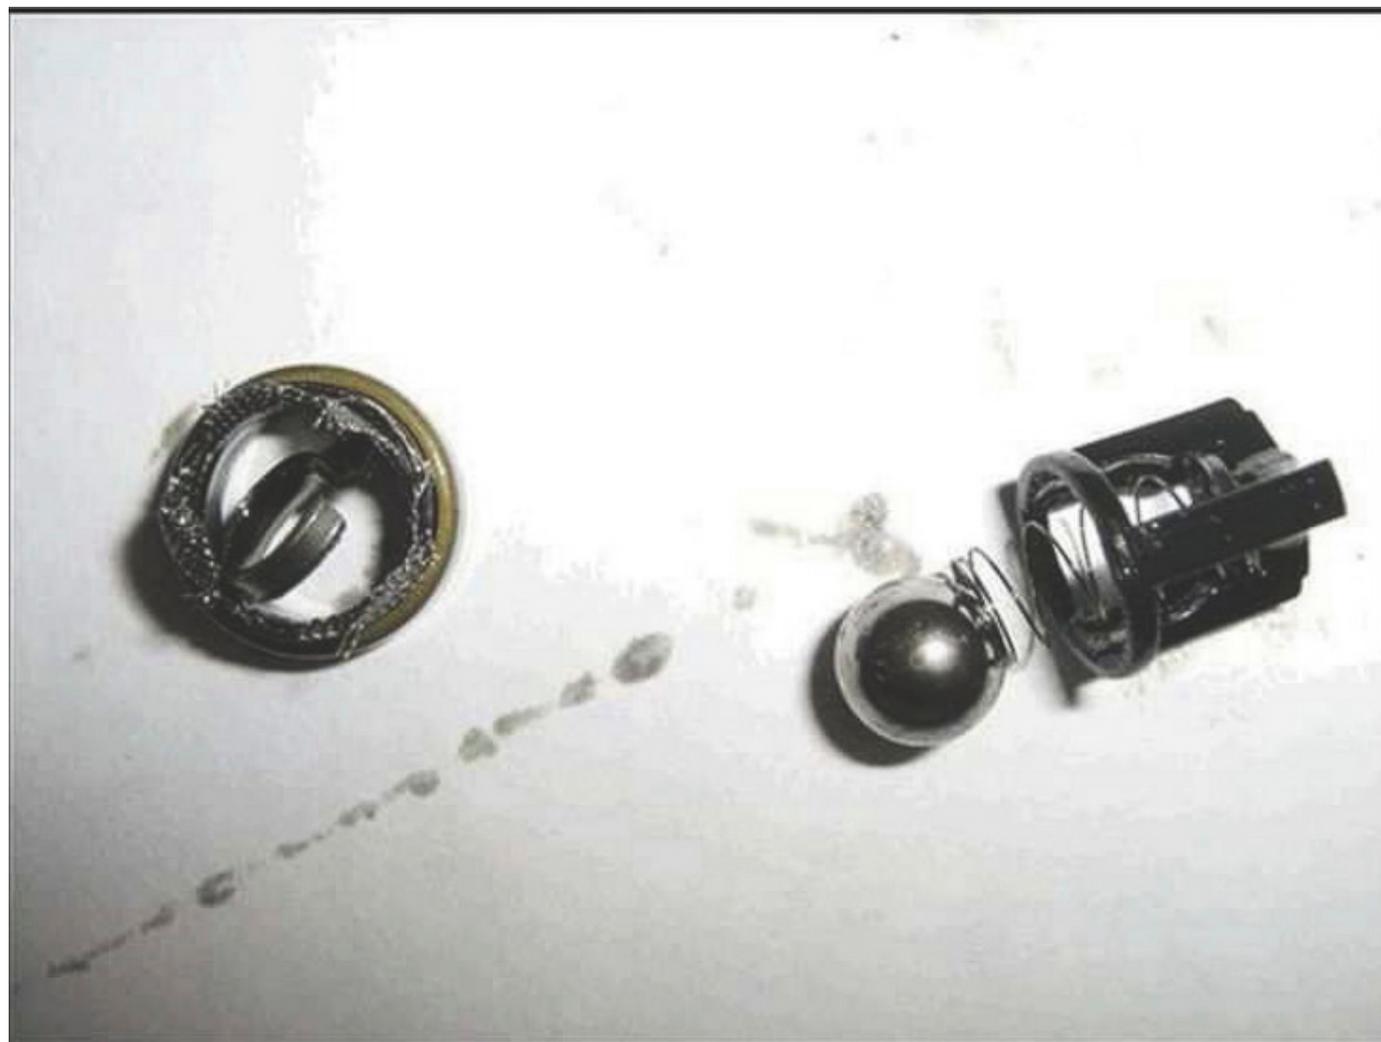
### **Поломка запорного клапана**

**Запорный клапан в регуляторе положения распредвала может сломаться. По словам представителя VW, у мотора Golf GTI он имеет усиленную конструкцию. TPI 2024866 говорит о другом**
