## РАСТЯЖЕНИЕ ЦЕПЕЙ: СЛАБОЕ МЕСТО В МОТОРАХ TSI

**1,4-литровый турбобензиновый мотор VW страдает растяжением цепи ГРМ. В результате она проскакивает минимум на одно звено, двигатель может быть серьезно поврежден при работе.**

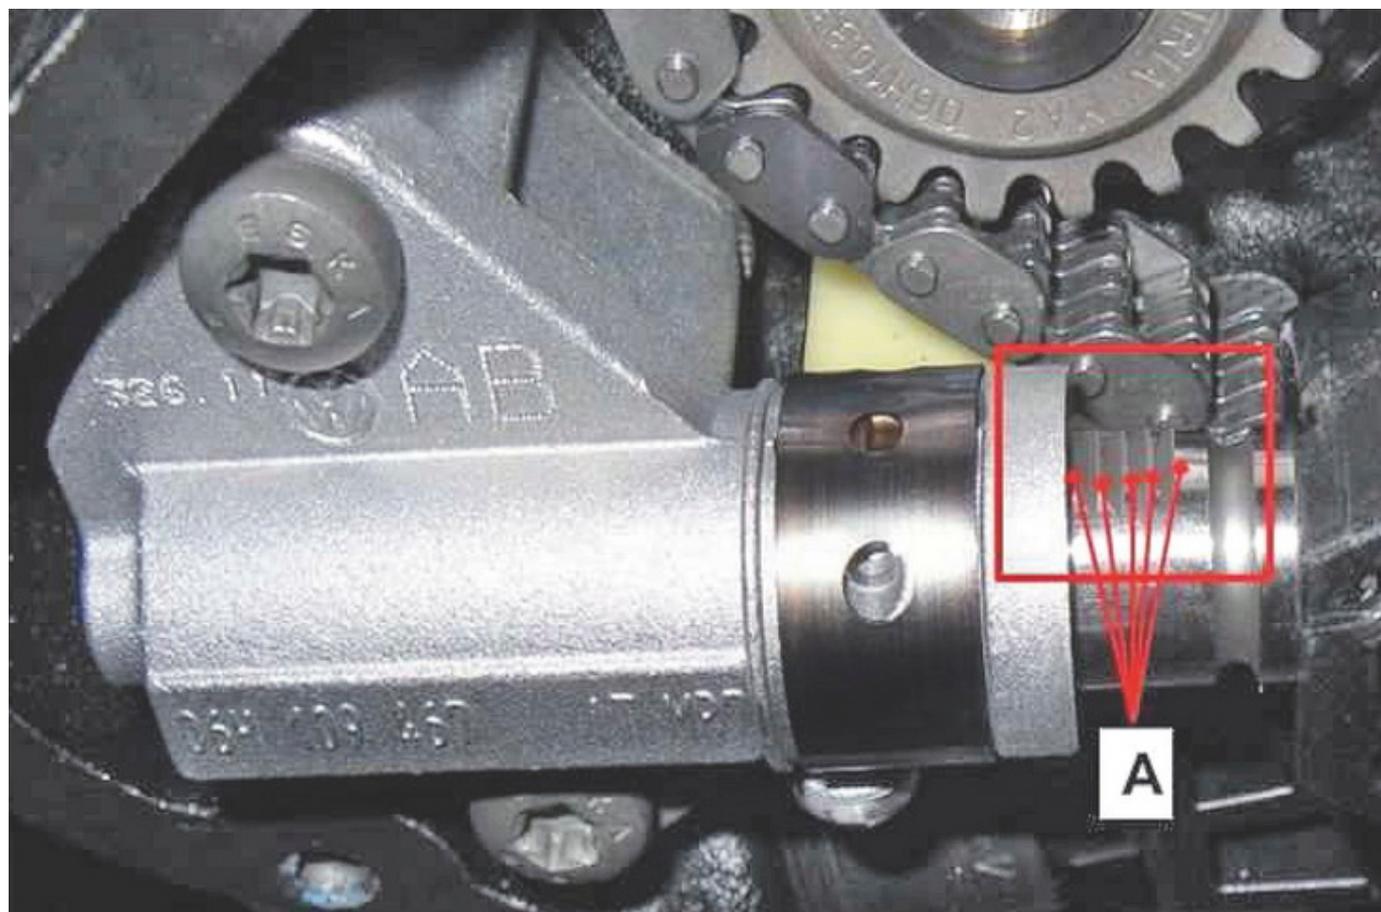
**Растяжение цепи**

Если натяжитель выдвинулся более чем на четыре отметки, это является признаком растяжения цепи (А). Если растянувшаяся цепь еще не перескочила, ее необходимо заменить (TPI 2025206)

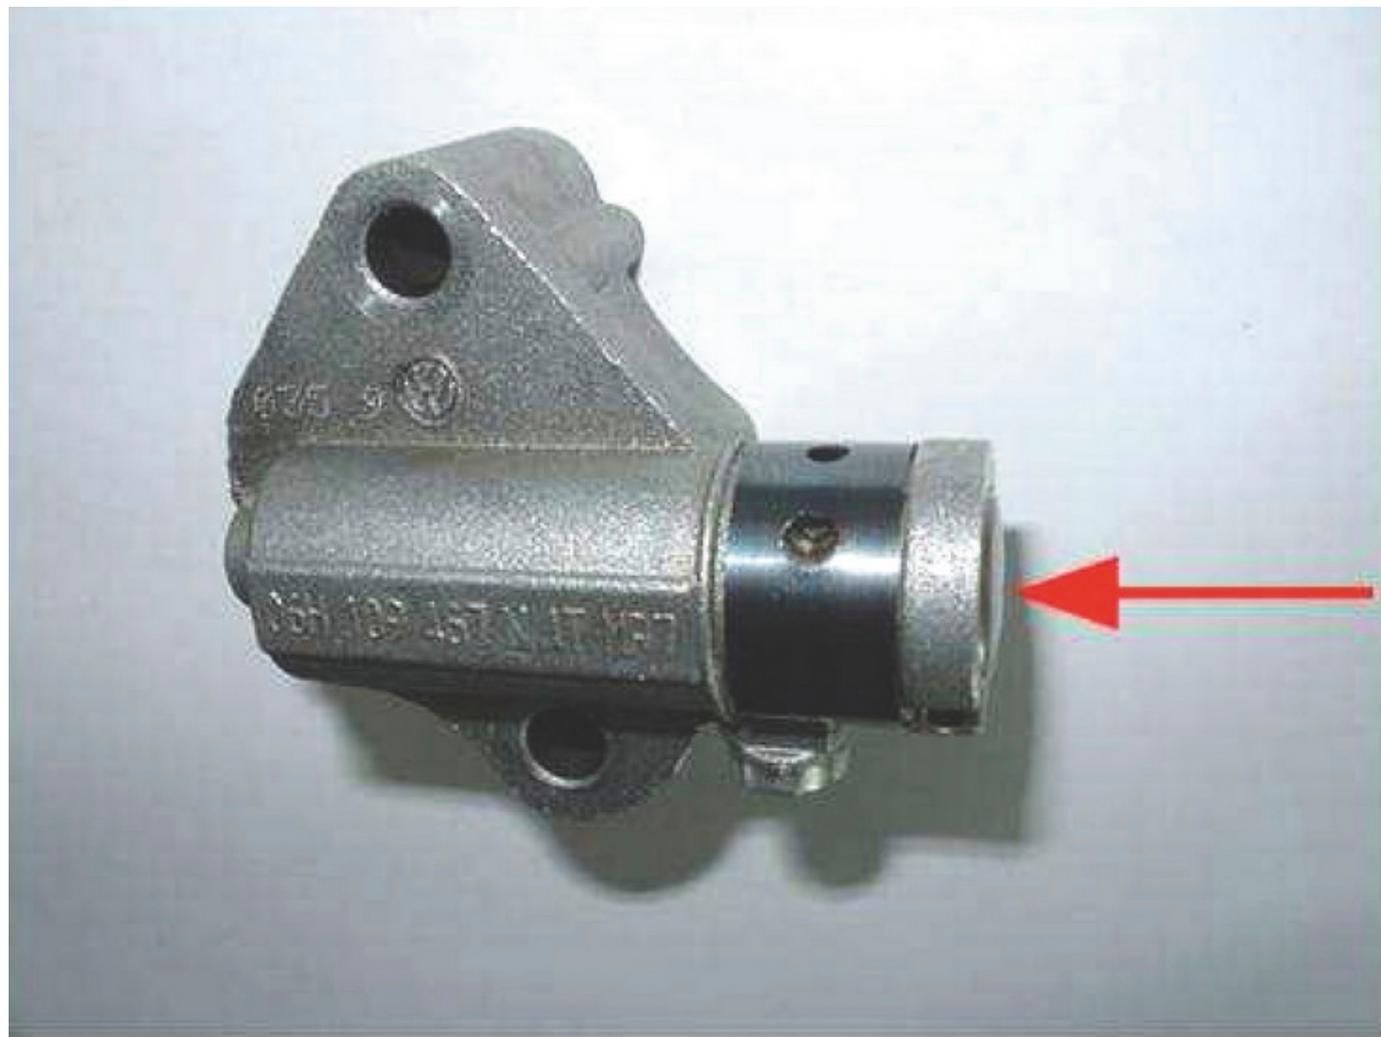
### Поломка натяжителя цепи

При работе двигателя натяжитель приводится гидравликой. если по какимто причинам давление масла падает, натяжитель отстает, цепь ослабевает и может перескочить (TPI 2025206)

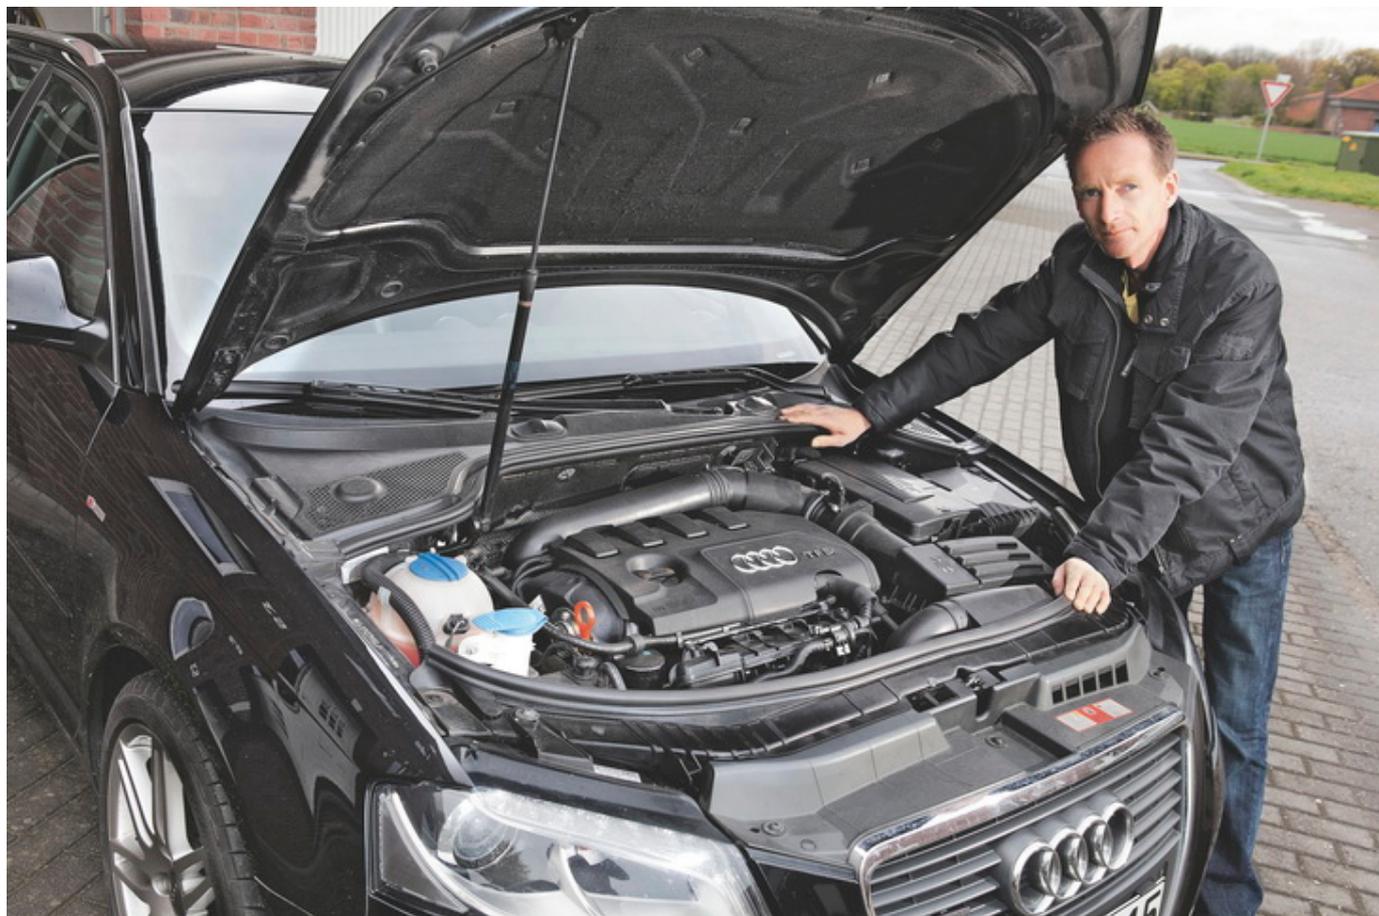
**Случай 4: цепь перескочила, несмотря на профилактику**

При пробеге в 93.000 км в моторе Audi A3 Франка Дамена был заменен фазовращатель (компания 15D6). Но спустя 15.000 км цепь все равно перескочила на пару звеньев. Мотор был поврежден, стоимость ремонта составила €7000. Дилер Audi компенсировал 70% этой стоимости.

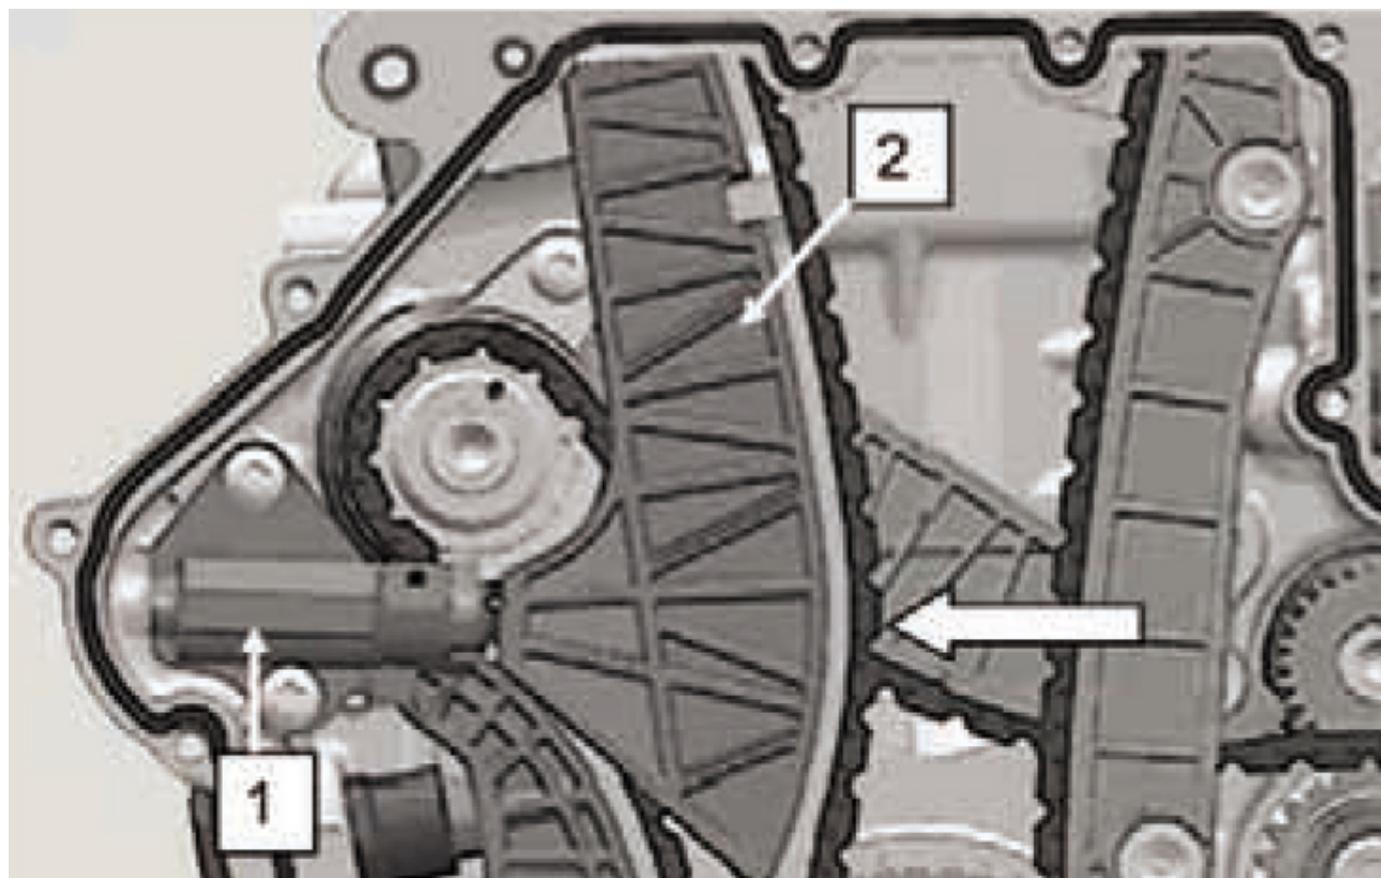
**1: натяжитель цепи ГРМ**

**2: башмак натяжителя цепи ГРМ**

**Стрелка: направление нажатия на башмак натяжителя цепи ГРМ**

На бензиновых 1,8/2,0 TSI такая неприятность происходит очень редко. Владельцам машин с мотором 1,4 TSI нужно соблюдать простое правило, дабы не провоцировать натяжитель: не оставлять машину с МКП на передаче! Порой достаточно небольшого уклона, чтобы коленвал провернулся, и натянутая цепь утопила плунжер.
